Desafío

Tráfico pesado y exposición a químicos dañaron el recubrimiento en el piso, incrementando el riesgo de resbalarse y caídas en la sala de máquinas

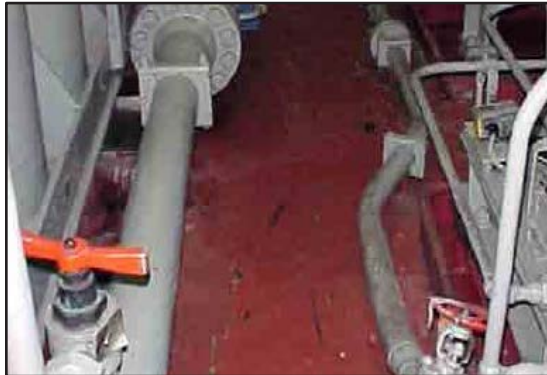
Aceites hidráulicos y combustibles base hidrocarburos agravado por tráfico peatonal pesado

Revestimiento existente después de 1 año.

- Superficies fueron limpiadas a metal blanco SP11 con 50+ μ (2mil) de perfil angular

- Aplicar 750 μ (30mil) de **ARC 855N** con rodillo seguido de aspersión con granalla de Al_2O_3 20-40 para formar una superficie resistente al resbalamiento
- Exceso de abrasivo fue removido y una capa de sellado de **ARC 855N** de 375 μ (15mil) fue aplicada

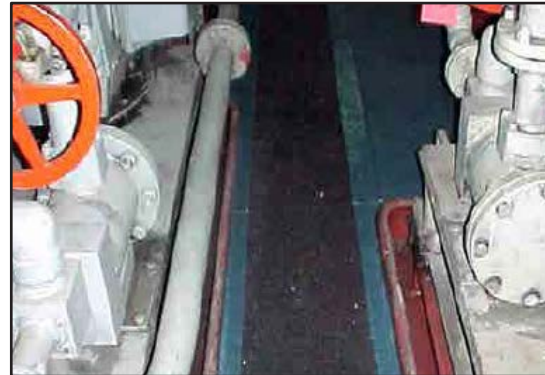
Áreas de alto tránsito revestidas con **ARC 855N** para evitar resbalamientos.

- Sistema cumple con especificaciones Mil Spec 32171 Revestimientos – Superficies de Alta Durabilidad
- Se ha notado una reducción de 80% en peligros de resbalamientos

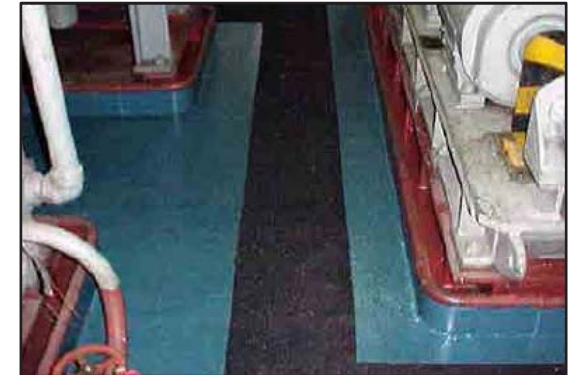
Franja para transitar con sistema anti deslizante antes de sellar.
