Desafío

Tubería corroída en sistema de enfriamiento que requiere limpieza y reparación cada 6 meses, incrementando costos de mantenimiento

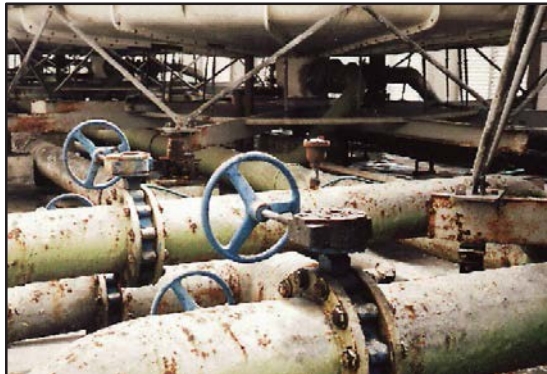
El recubrimiento previo seleccionado no era resistente a corrosión y fallaba semestralmente, causando corrosión localizada

Tubería original pasados 6 meses.

- Chorro de agua de Ultra Alta Presión para remover el recubrimiento antiguo
- Chorro abrasivo a Sa 2,5 (SSPC SP 5) con 100 μ (4 mil) de perfil angular

- Aplicar **ARC 858** a las costuras soldadas y socavaciones
- Se aplicaron 2 capas de **ARC S2** con un espesor de película seca total de 750 μ (30 mil)

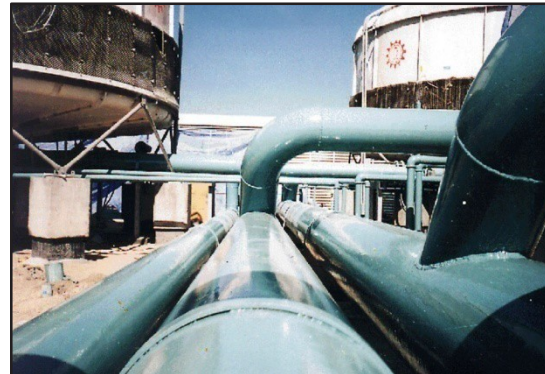
Tuberías de agua enfriamiento revestidas con **ARC S2**.

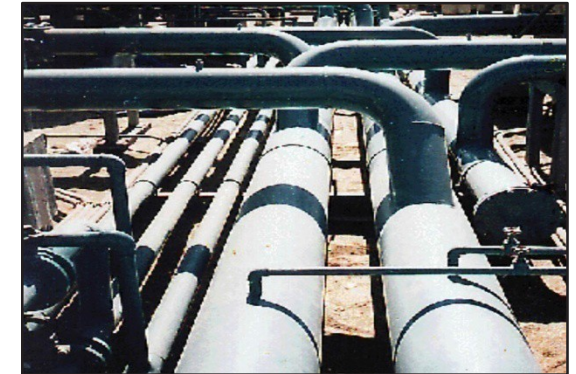
El Recubrimiento ARC mantiene su desempeño después de 10 años (20 veces más que el recubrimiento anterior)

Sistema de tuberías completado, después de 10 años.
