## Desafío

### Situación

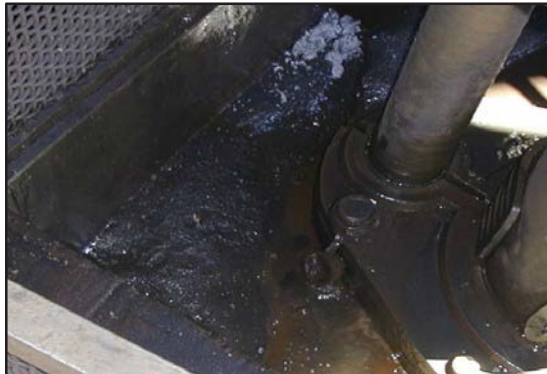
Derrames regulares de ácido dañaron el recubrimiento y concreto después de 1 año. Esto resulta en riesgos de seguridad en las zonas de tráfico y posibles multas ambientales

Acido Sulfúrico ( $H_2SO_4$ ) al 30% ataca el cemento del concreto, dañando sumideros, soportes de tanques y bases de bombas

Estado inicial del concreto.

- Lavado a presión y descontaminación del concreto
- Preparación mecánica hasta obtener acabado grado CSP 3

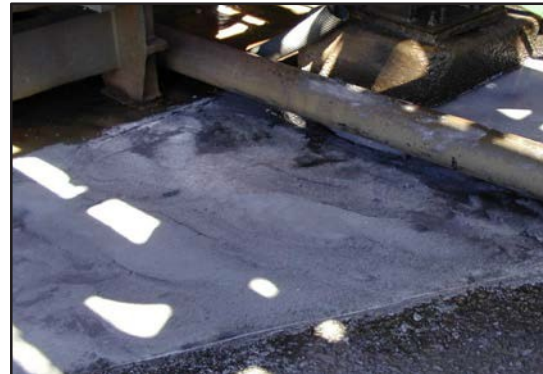
Aplicación inicial finalizada en el 2002.

1. Toda la superficie fue imprimada con **ARC 797**
2. Instalación del Sistema **ARC 988** a 6,4 mm (0.25")

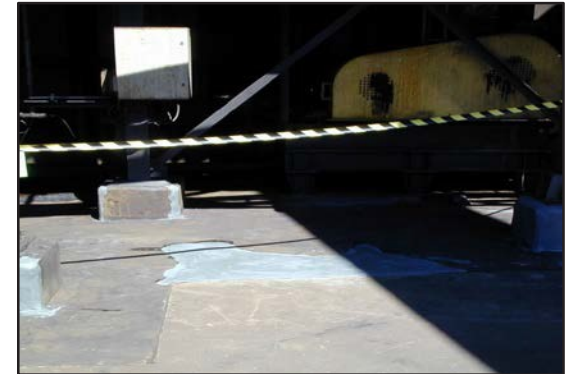
- Se alcanza el objetivo de proteger el concreto contra fugas de ácido
- Son controlados los riesgos de seguridad por daños del concreto
- Las superficies recubiertas con **ARC** han estado libres de daños por mas de 8 años
- El cliente usa **ARC 988** para protección de concreto en todas las áreas de la planta expuestas a ácido

Superficies recubiertas con **ARC** presentaron reparaciones mínimas en el 2010.
