Desafío

Paletas de mezclador de ceniza que manejan ceniza, se desgastan mucho más rápido de lo previsto, lo que resulta en ineficiencias, tiempos de parada y altos costos de mantenimiento

Proporcionar una alternativa de larga vida a las paletas convencionales en mezcladores de cenizas

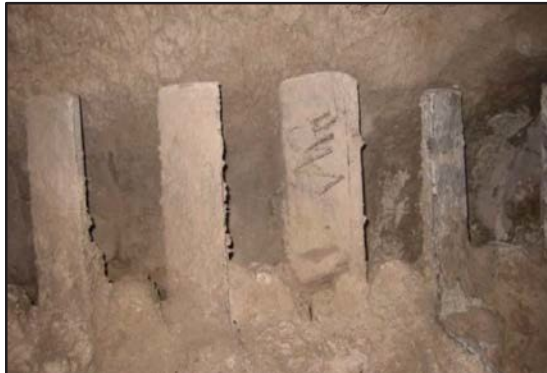
Cenizas abrasivas desgastan fácilmente y erosionan aleaciones exóticas, metal recubierto y revestimientos de PE (UHMWPE). Epoxis de cerámica de la competencia también fracasaron

Condición de las aspas de mezclador en servicio.

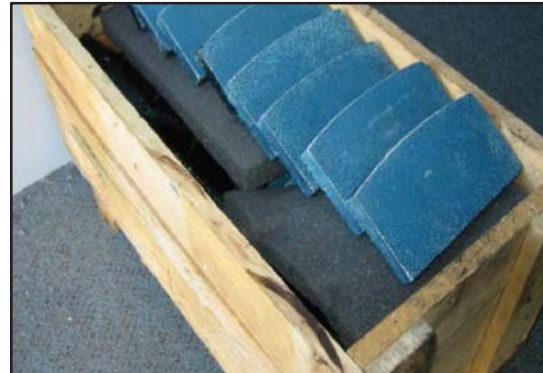
Producto resistente a la abrasión **ARC** moldeado en las nuevas paletas.

- Moldes de uretano fueron creados para las distintas configuraciones de las paletas
- Nuevas paletas fueron granalladas a Sa 2,5 y perfil angular de 75 μ (3 mil)

- Moldeado encapsulado utilizando **ARC MXC** a un espesor de 6-8 mm

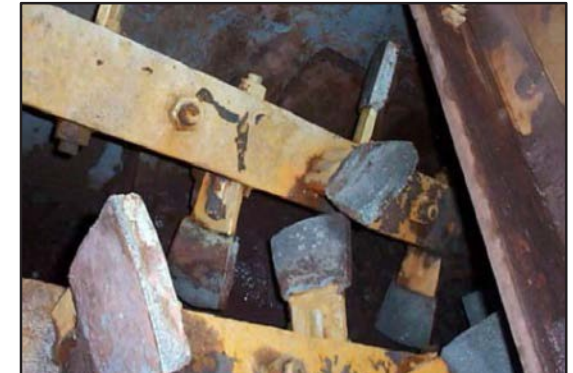
Paletas en servicio protegidas con revestimientos **ARC**.

- Cliente informa que las paletas recubiertas con **ARC** han extendido la vida del equipo de menos de 6 meses a más de 4 años
- Sólo los elementos moldeados se desgastan, por lo que constituye un consumible de menor costo
- Los elementos gastados fácilmente se re moldean con **ARC MXC** adicional, cuando sea necesario, eliminando reemplazo de paletas
