Desafío

Ácidos de condensación en las zonas frías de la red de conductos causa fuerte corrosión sobre el marco del conducto.

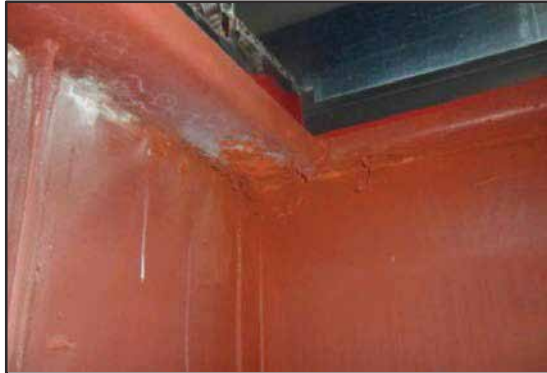
Recubrimiento original normalmente comienza a fallar dentro de los 12 meses de aplicación.

- Descontaminar superficie.
- Limpeza por corro abrasivo a Sa 2.5 y perfil angular 75µ (3 mil).

- Aplicar **ARC S7** con brocha a todos los cordones de soldadura.
- Pulverización con equipo Airless del **ARC S7**, con EPS total de 500 µ (20 mil).

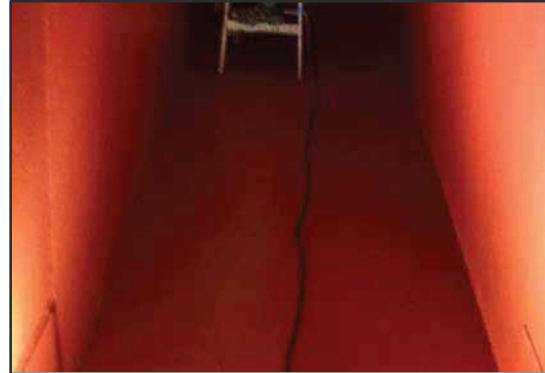
ARC S7 se aplica en los ductos utilizando equipo de pulverización sin aire.

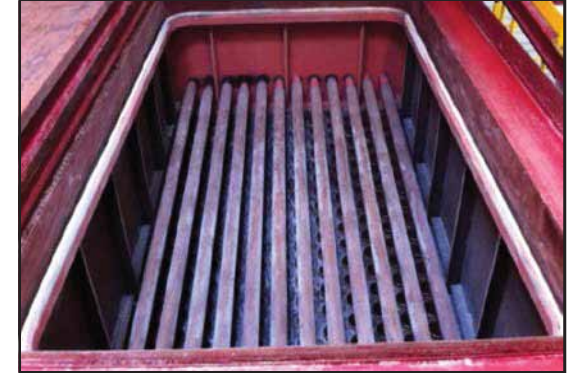
Casa de bolsa protegido con ARC S7 en servicio más de 2 años sin fallas.

Después de extensas pruebas y aprobación, **ARC S7** fue seleccionado por OEM como nuevo sistema de revestimiento. Seis unidades se recubrieron con **ARC S7** y enviados a los lugares de trabajo para la instalación. Más de 1.200 m² de **ARC S7** se ha instalado en las casas de bolsa para el cliente OEM.
